**Efectis Nederland-rapport**

**2008-Efectis-R0005[Rev.1]**

**Bepaling van de brandwerendheid volgens NEN  
6069:2005 in samenhang met EN 1634-1:2000  
van een aluminium deur-/kozijnconstructie**

Datum	Januari 2008
Auteur(s)	Ing. P.G. Janda Dr. Ir. G. van den berg
Aantal pagina's	11
Aantal bijlagen	4
Opdrachtgever	Schüco Nederland BV Rendementsweg 3a 3641 SK Mijdrecht
Projectnaam	Brandwerendheid aluminium deur-/kozijnconstructie
Projectnummer	2007483

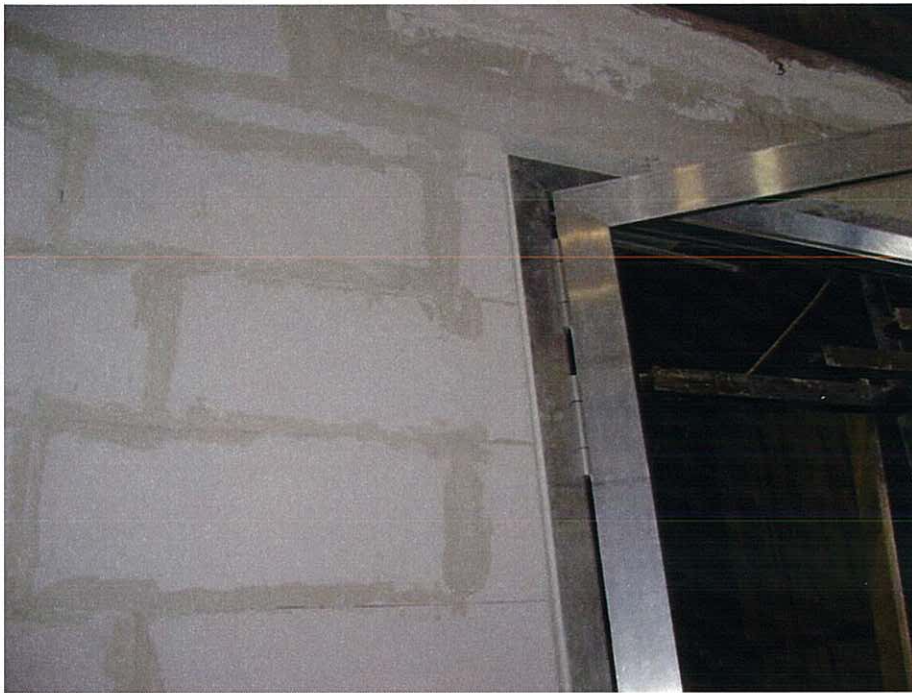
Foto 1 : aanzicht constructie tijdens de inbouw

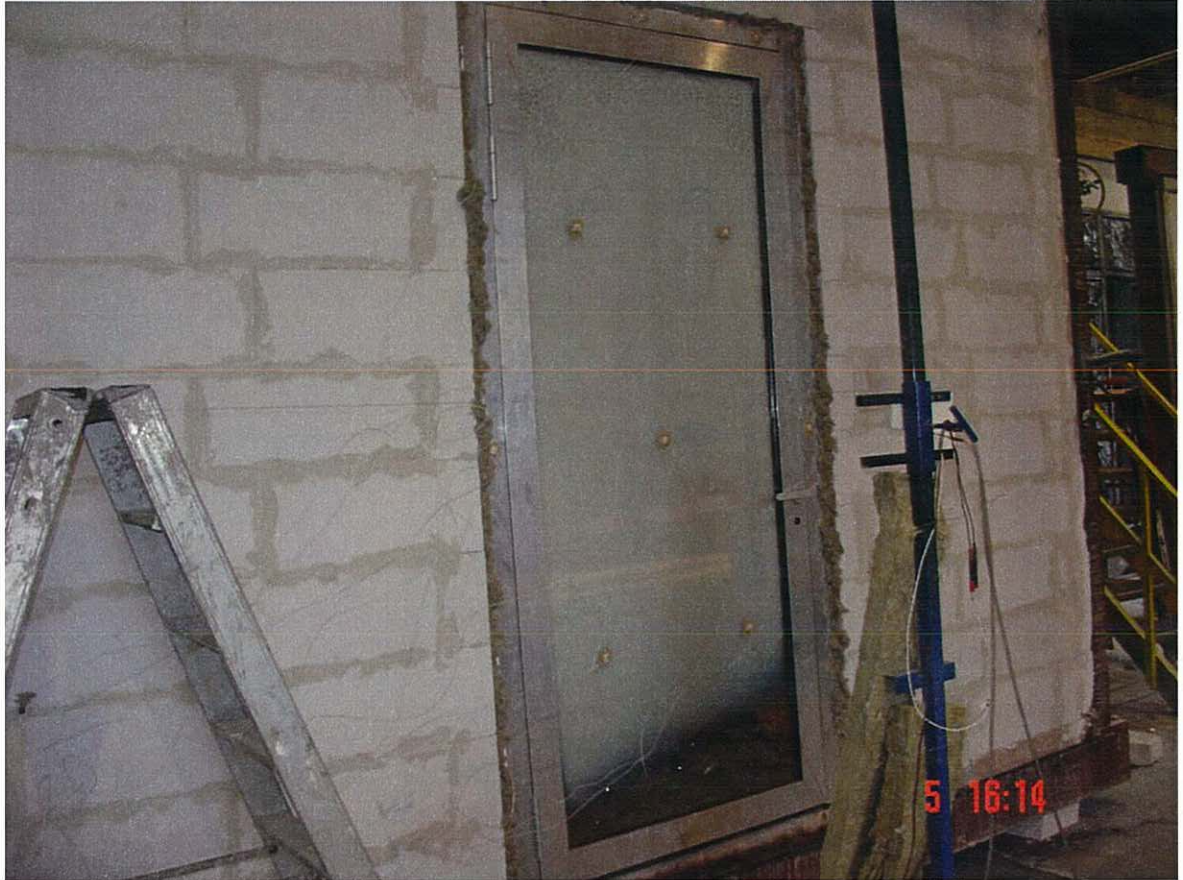
Foto 3 : aanzicht van de constructie na 3 minuten verhitting

Projectnr.: 2007483 Schüco Nederland B.V. 5-11-2007		Blad : 1 van 1.
Tijd [min.]	Waarneming	
0	Start van de brandproef	
1'48"	Scheurvorming boven in glas	
2'20"	Scheurvorming ook onderaan glas en hele glas is ondoorzichtig	
3'48"	Over de hele ruit bubbels in het glas	
4'00"	De deur bolt naar het vuur toe behalve in de hoeken	
4'30"	Er springt een stuk uit het glas van de 1 <sup>e</sup> laag glas, onderaan ruit. ( zie foto 4 )	
8'50"	Rook langs bovenste scharnier	
9'30"	De deur komt aan de rechter bovenkant uit de sponning buigen	
10'00"	Er loopt veel condens langs het glas	
13'13"	Er komt rook uit het sleutelgat en veel rook uit de rechter bovenhoek tussen deur en sponning	
23'12"	Er komt bruine vloeistof uit het slot, wat langs de ruit loopt	
24'00"	Er komt veel rook uit het sleutelgat + rookpluimen bij rechter onderhoek tussen de deur en de sponning	
30'00"	Het glas bolt veel naar binnen	
38'45"	De binnenruit is volledig gebarsten

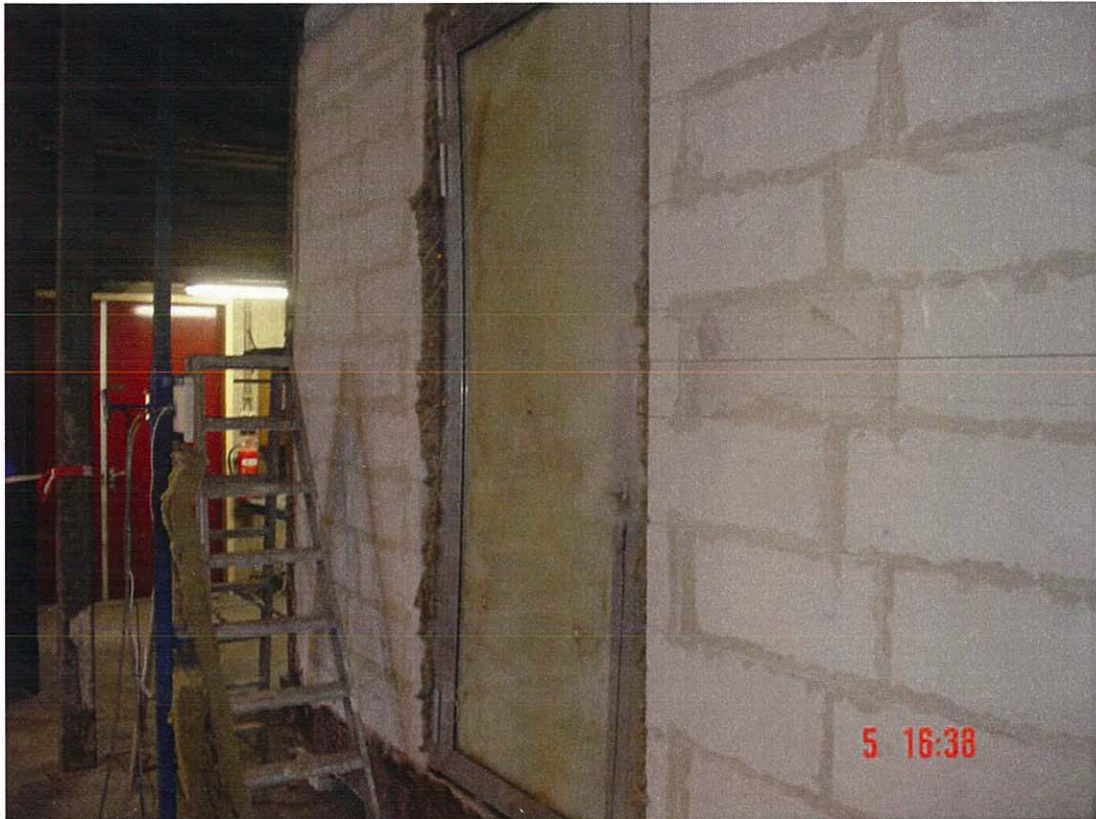
Foto 4 : aanzicht van de constructie na 27 minuten verhitting

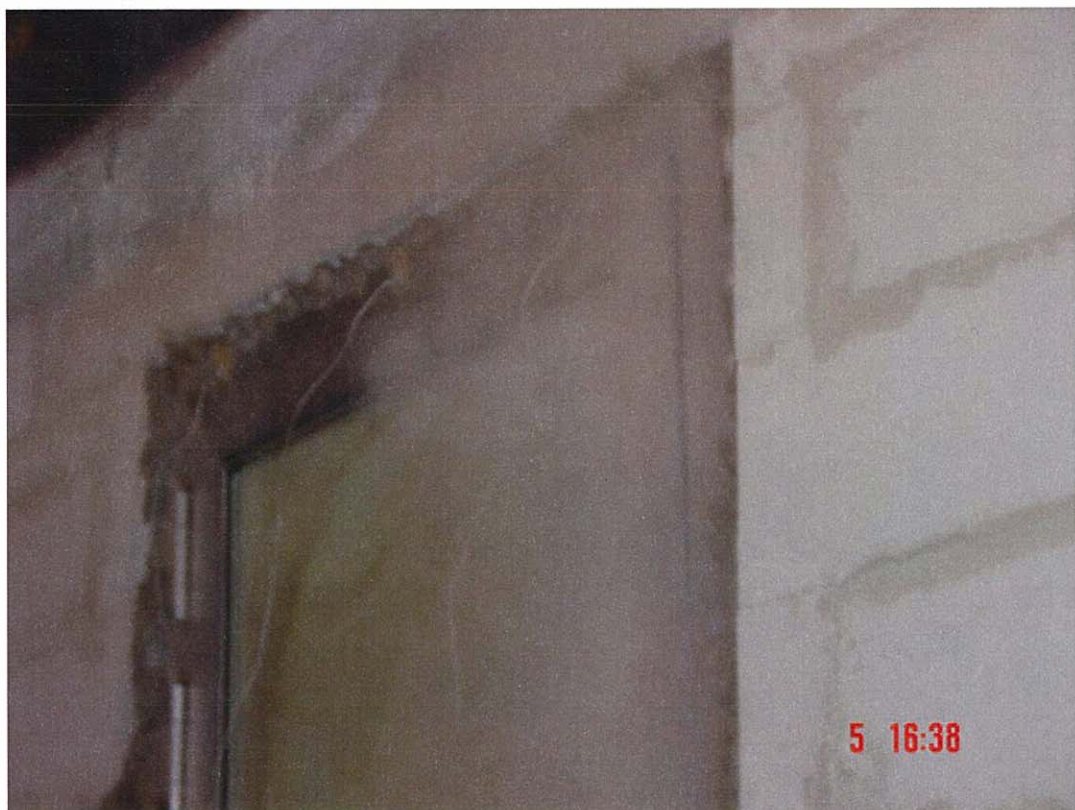
Foto 5 : aanzicht van de constructie na 27 minuten verhitting

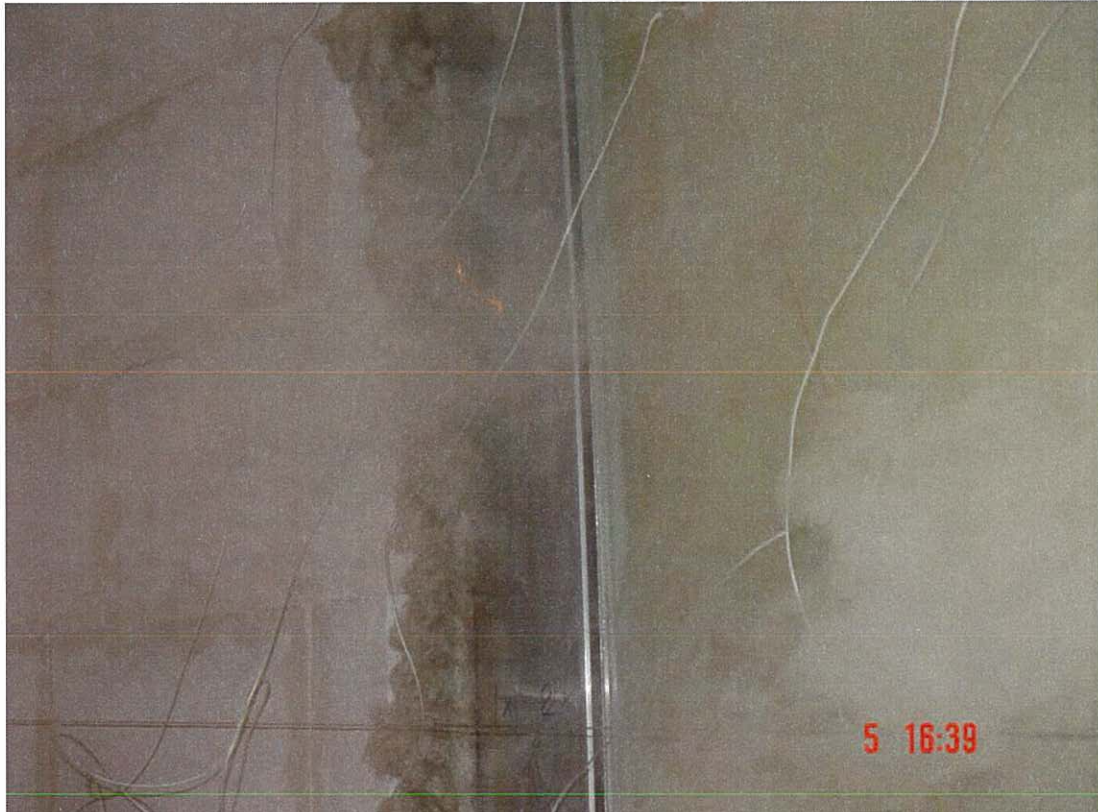
Foto 6 : aanzicht van de constructie na 28 minuten verhitting

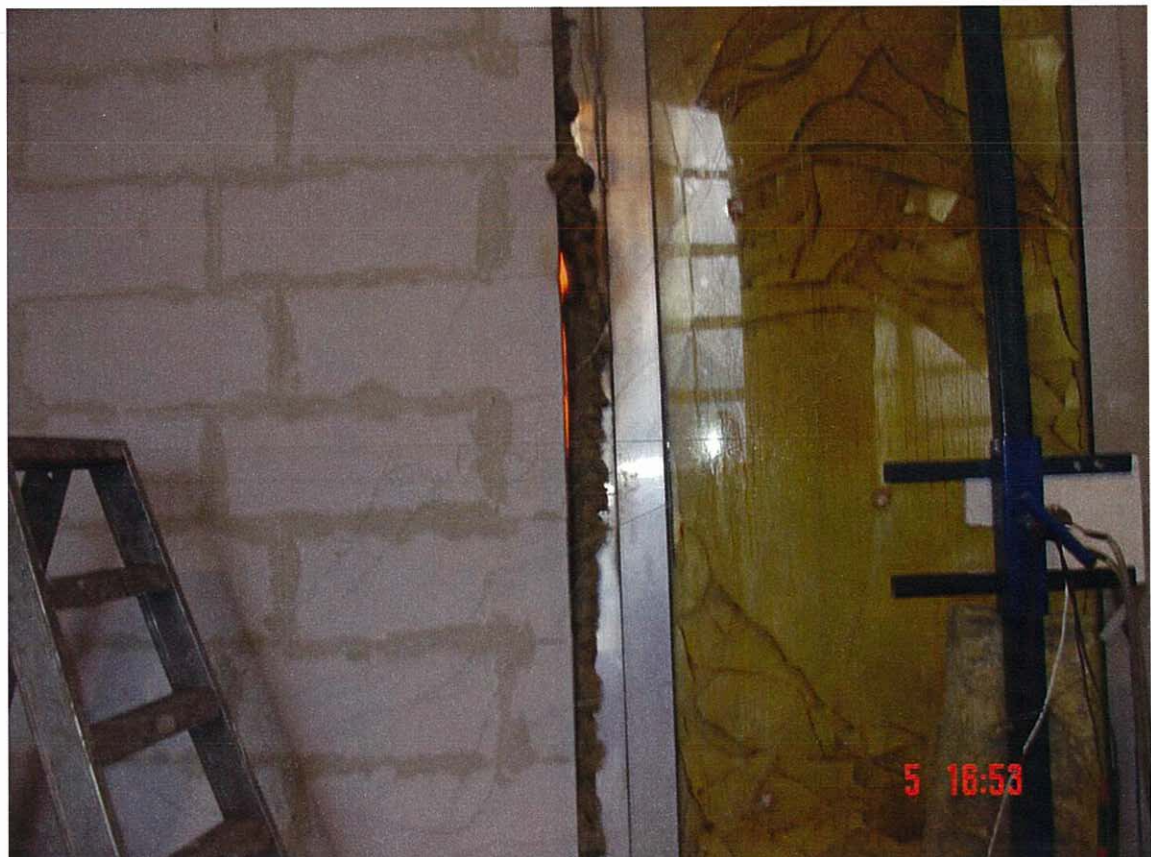
Foto 7 : aanzicht van de constructie na 42 minuten verhitting

40'20"	Wattenproef gedaan bij linkerzijde van de deur : geen vlammen na 30 na seconden ( zie foto voor positie wattenproef )	
42'25"	Vlammen komen onder de deur door, maar zijn vanaf zijkant frame niet zichtbaar.	
43'30"	Laatste foto van de vlammen : einde van de brandproef. Constructie bezweken op vlamdichtheid.

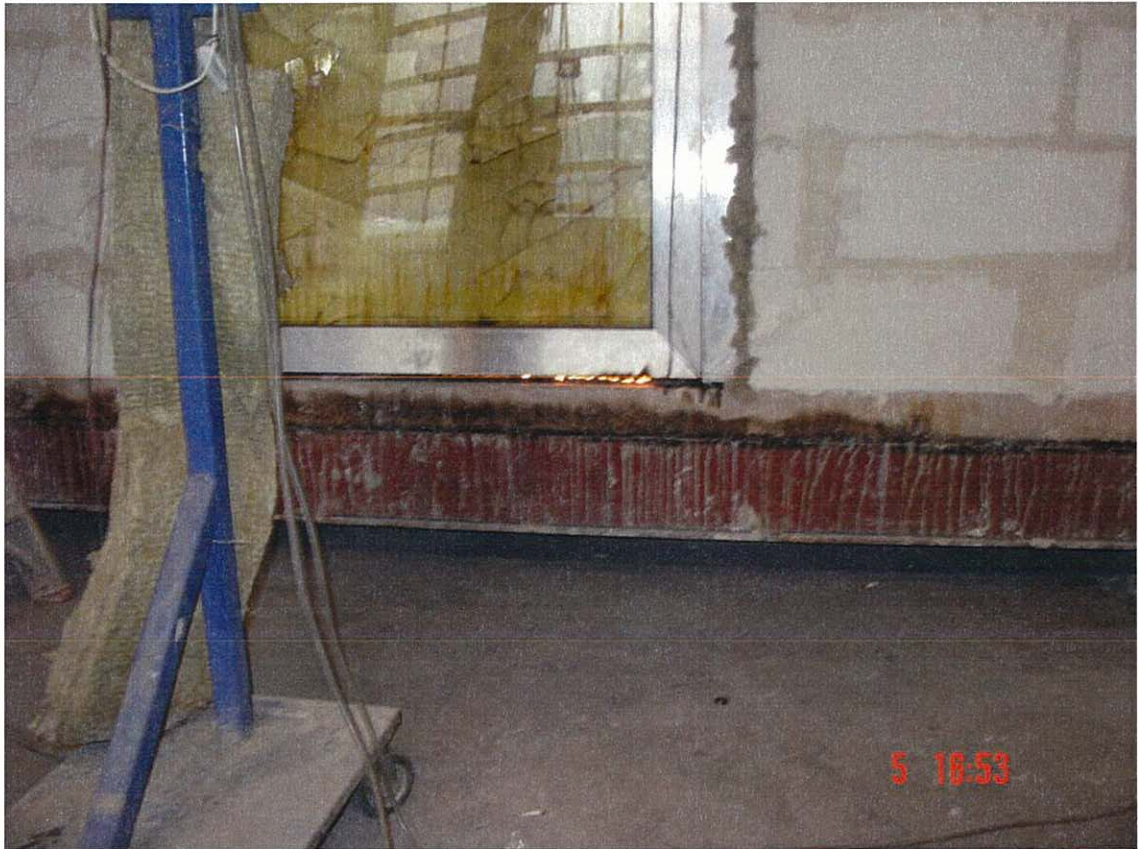
Foto 8 : detail van de constructie na 43 minuten verhitting

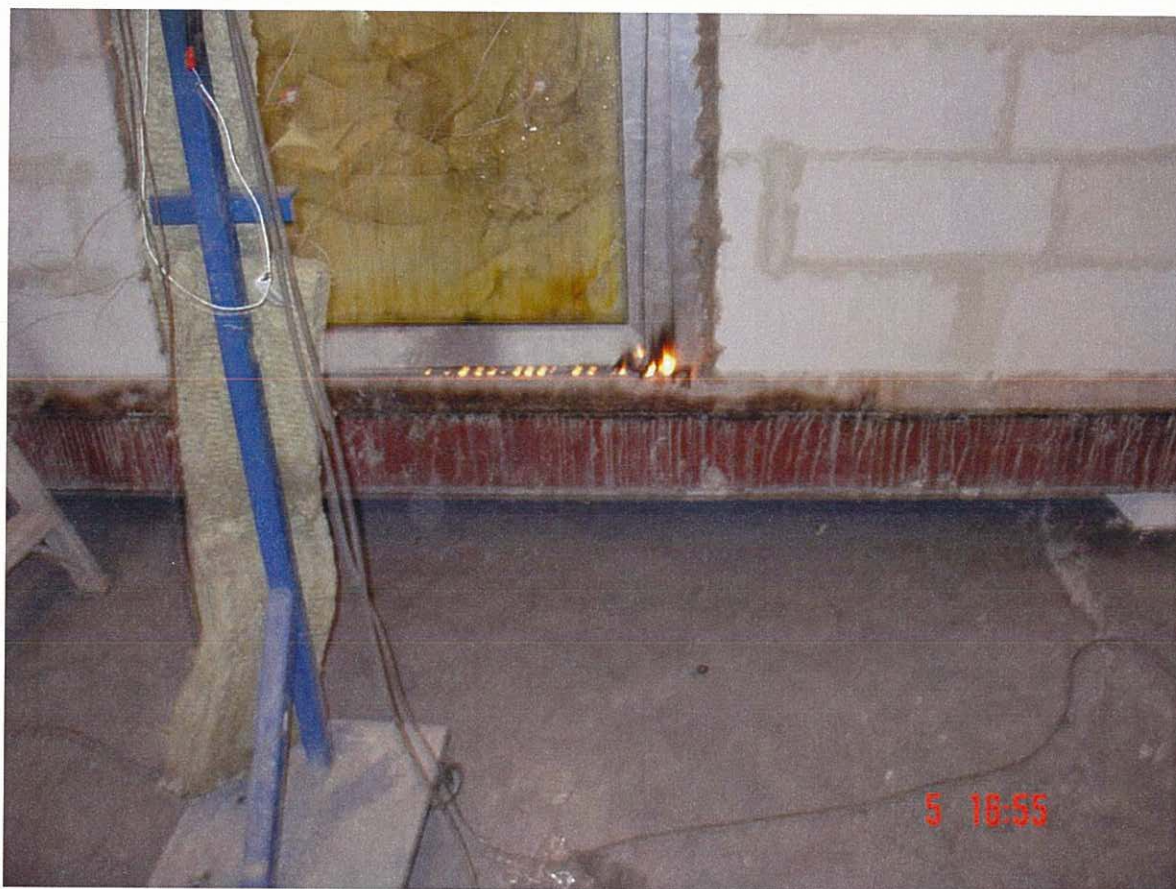
Foto 9 : detail van de constructie na 44 minuten verhitting.  
Dit is tevens eind van de verhitting.
